HISTORIA FOTOGRAFICA
DE OBRAS DE CONSERVACION
EN EL AREA RIO GRANDE-SAN JUAN
del
SERVICIO DE CONSERVACION DEL SUELO
(obras de conservación en el área árido de los EE. UU.)

Washington D. C.
Junio 1945

SECCION I	ESPARCIMIENTO DE AGUA
SECCION II	CONTROL EN TERRENOS DE RANCHOS
SECCION III	CONSERVACION DE TERRENOS DE CULTIVO
SECCION IV.	CONTROL DE LA EROSION DE BARRANCOS
SECCION V	EROSION POR EL VIENTO

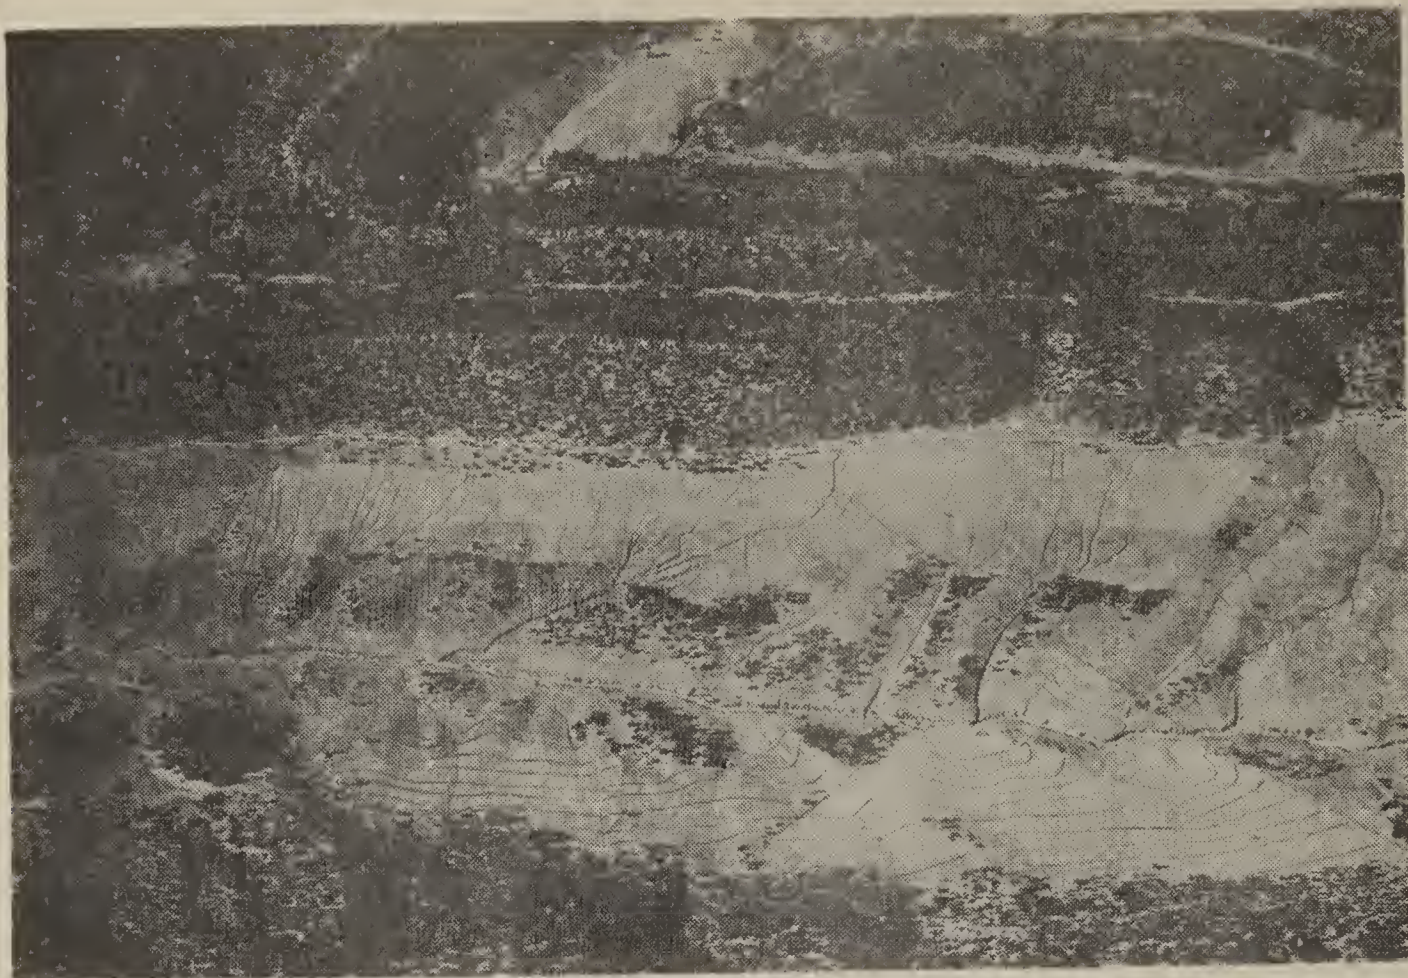
Aereofotografía del Cañon Cutierriz (Sandia Mts., Nuevo México). Los terrenos en la parte delantera y a la derecha fueron terraceados en 1936-1937. Las torrenteras en los campos terraceados están siendo corregidos obteniéndose cultivos anualmente. Las torrenteras en los campos sin terrazas siguen activas los cultivos fracasan.

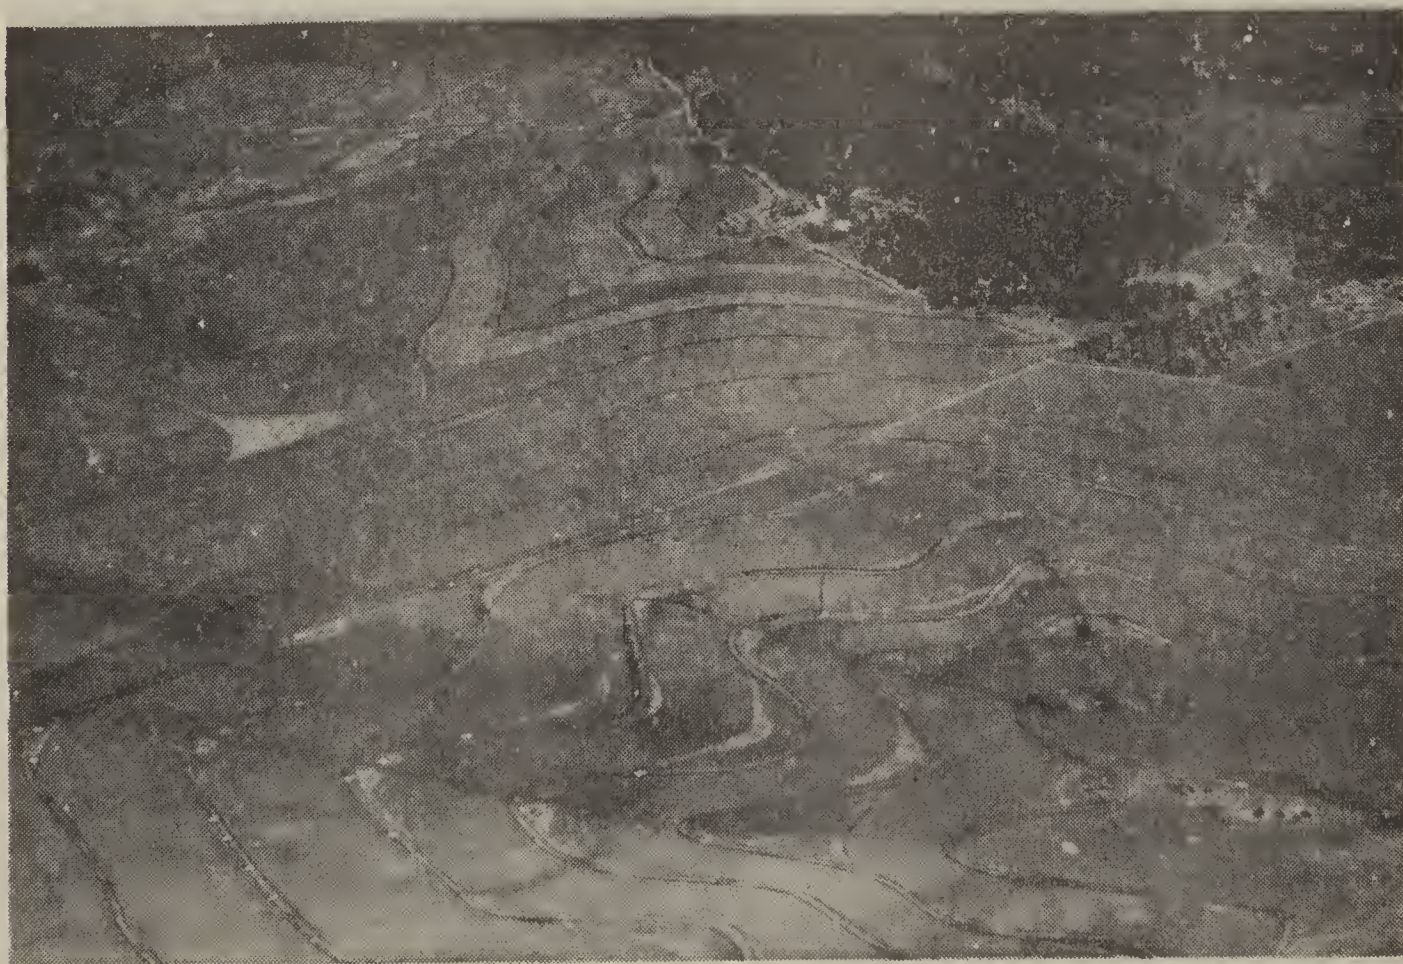
Vista aérea de la hacienda Rider (Sandia Mts.) cerca a San Antonito, Nuevo México, totalmente terraceada. Nótese las fajas de pastos correctores en las terrazas de bancos.

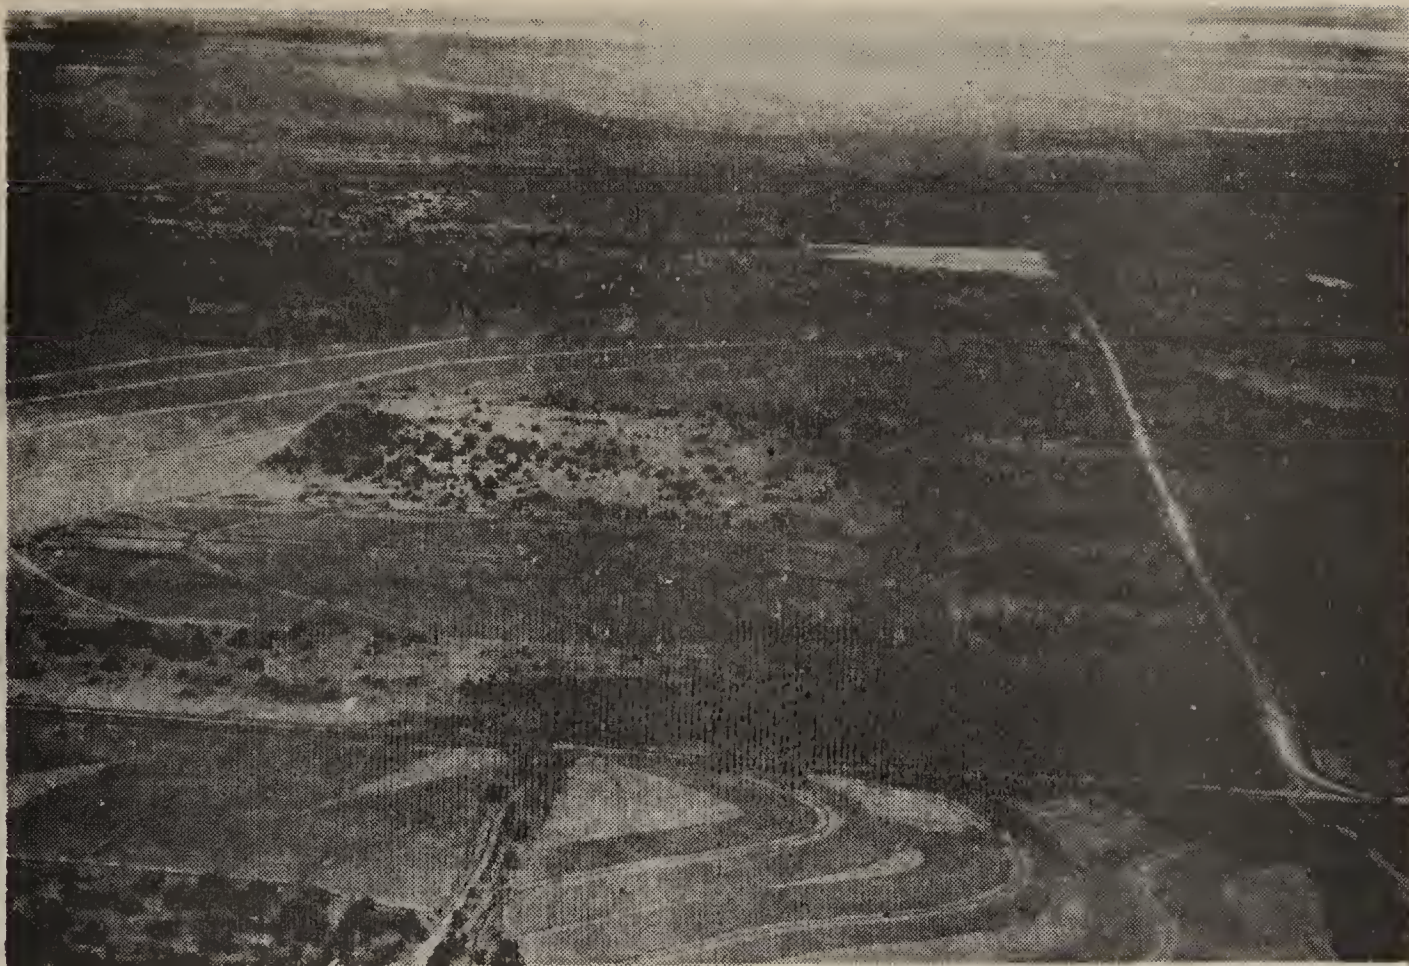
Fotografía aérea de la hacienda Mitchell en Montainair, Nuevo México, 480 acres. El trigo y otros granos menudos están plantados en las terrazas y surcos abortados.

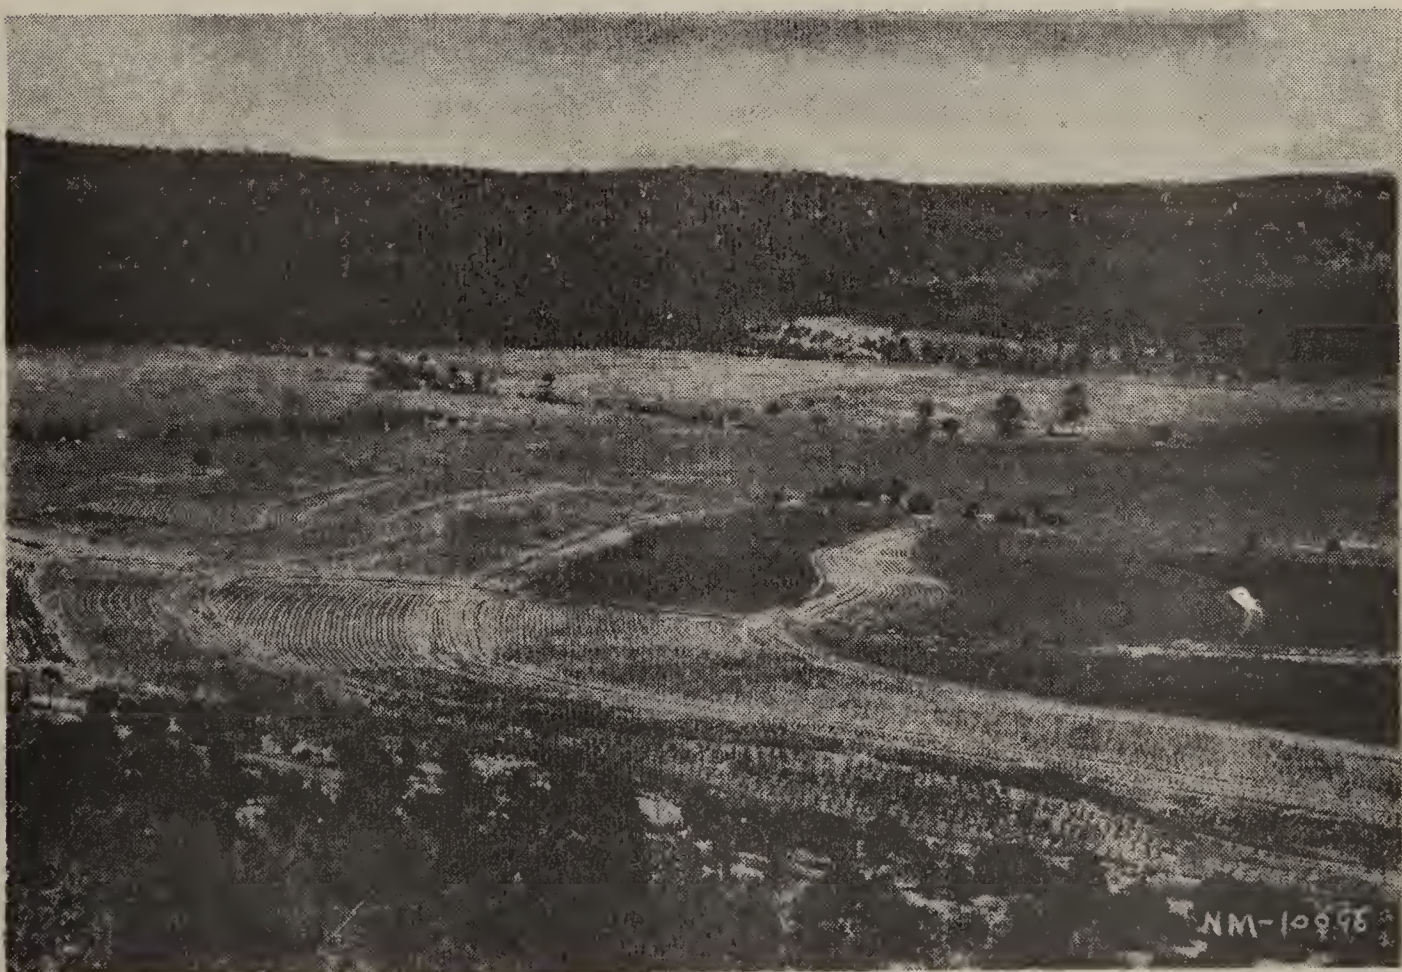
Campo terraceado cerca a San Antonito, Nuevo Mexico, cultivado en bandas con maíz, fréjol y avena.

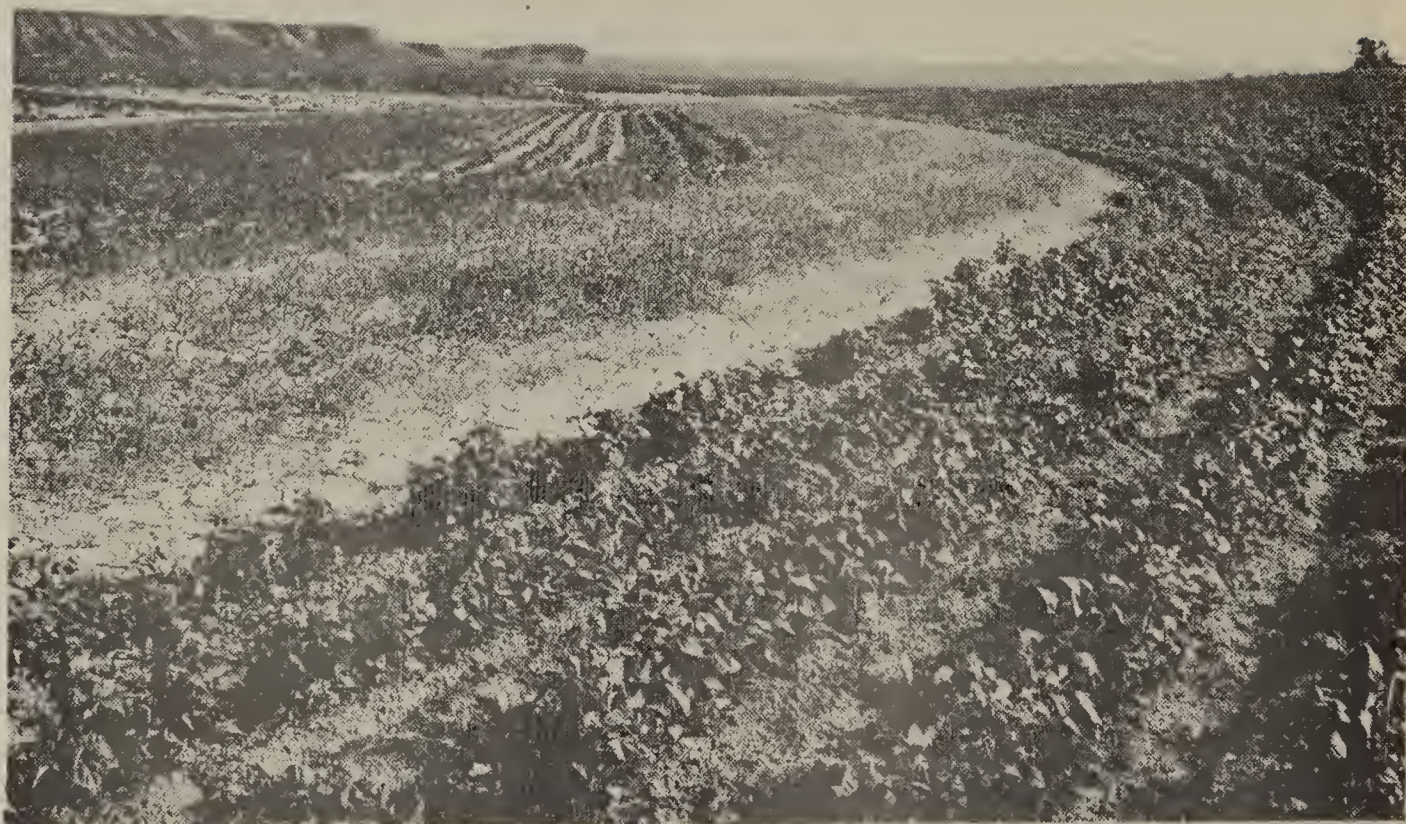
Un excelente cultivo de fréjoles en cultivo plantando en contorno, cerca a Mountainair, Nuevo México. La terraza es sembrado con cultivos densos resistentes a la erosión

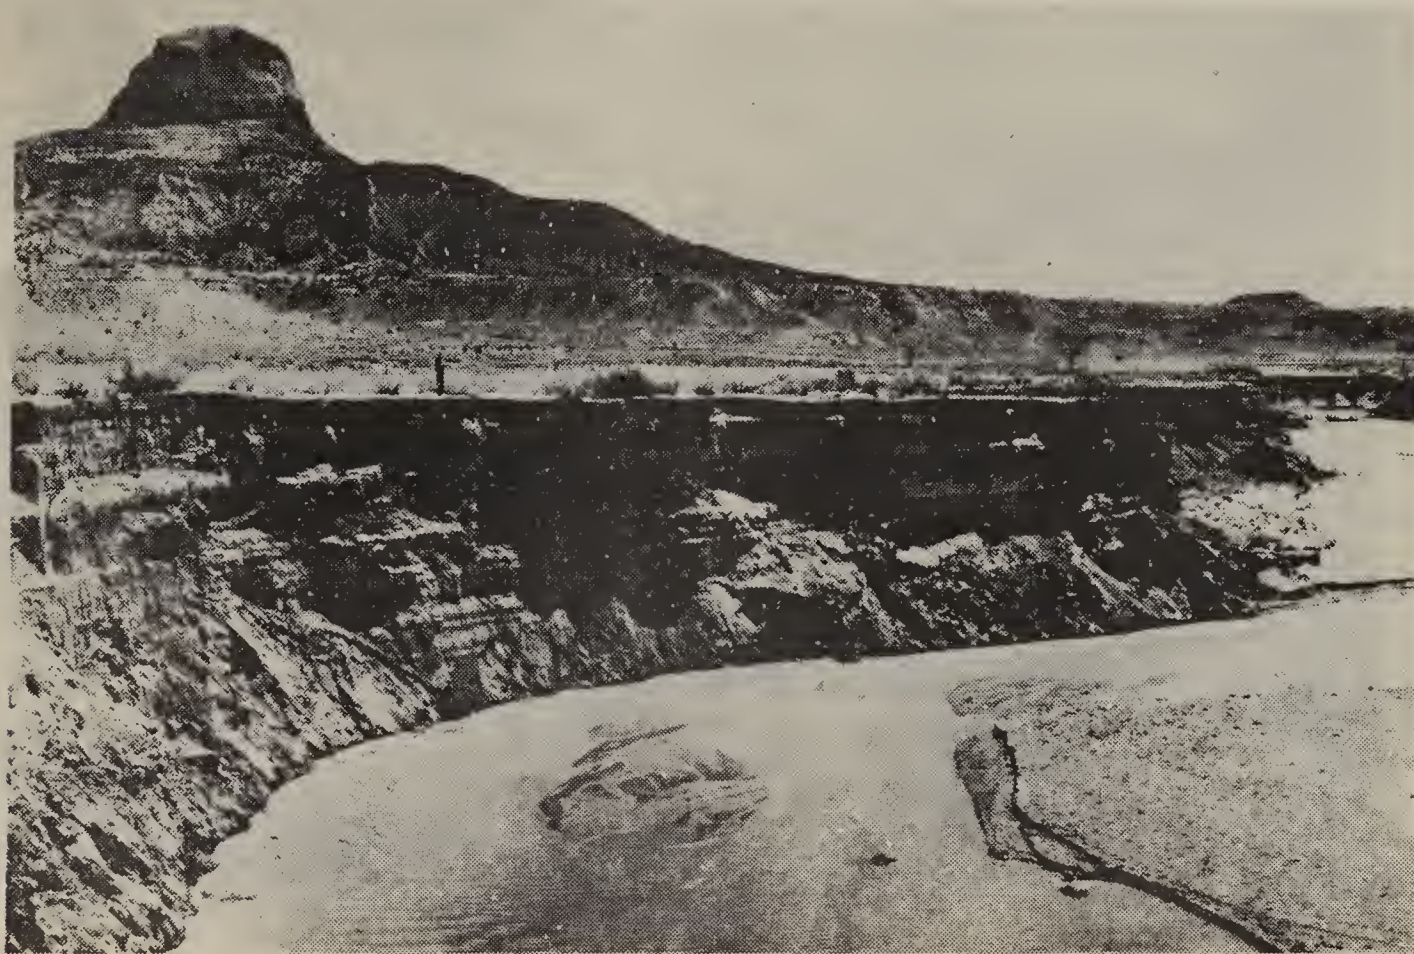
La erosión que produce barrancas está arrastrando millones de metros cubicos de suelos del valle, arruinando miles de acres de terrenos de él, cubriendo los cultivos y colmatando los reservorios con limo. Este zanja tiene ahora 35 pies de profundidad y 200 pies de ancho. Hace 50 años no tenía más de 5 pies de profundidad y 25 pies de ancho. Este valle ha tenido muy mal uso del suelo.

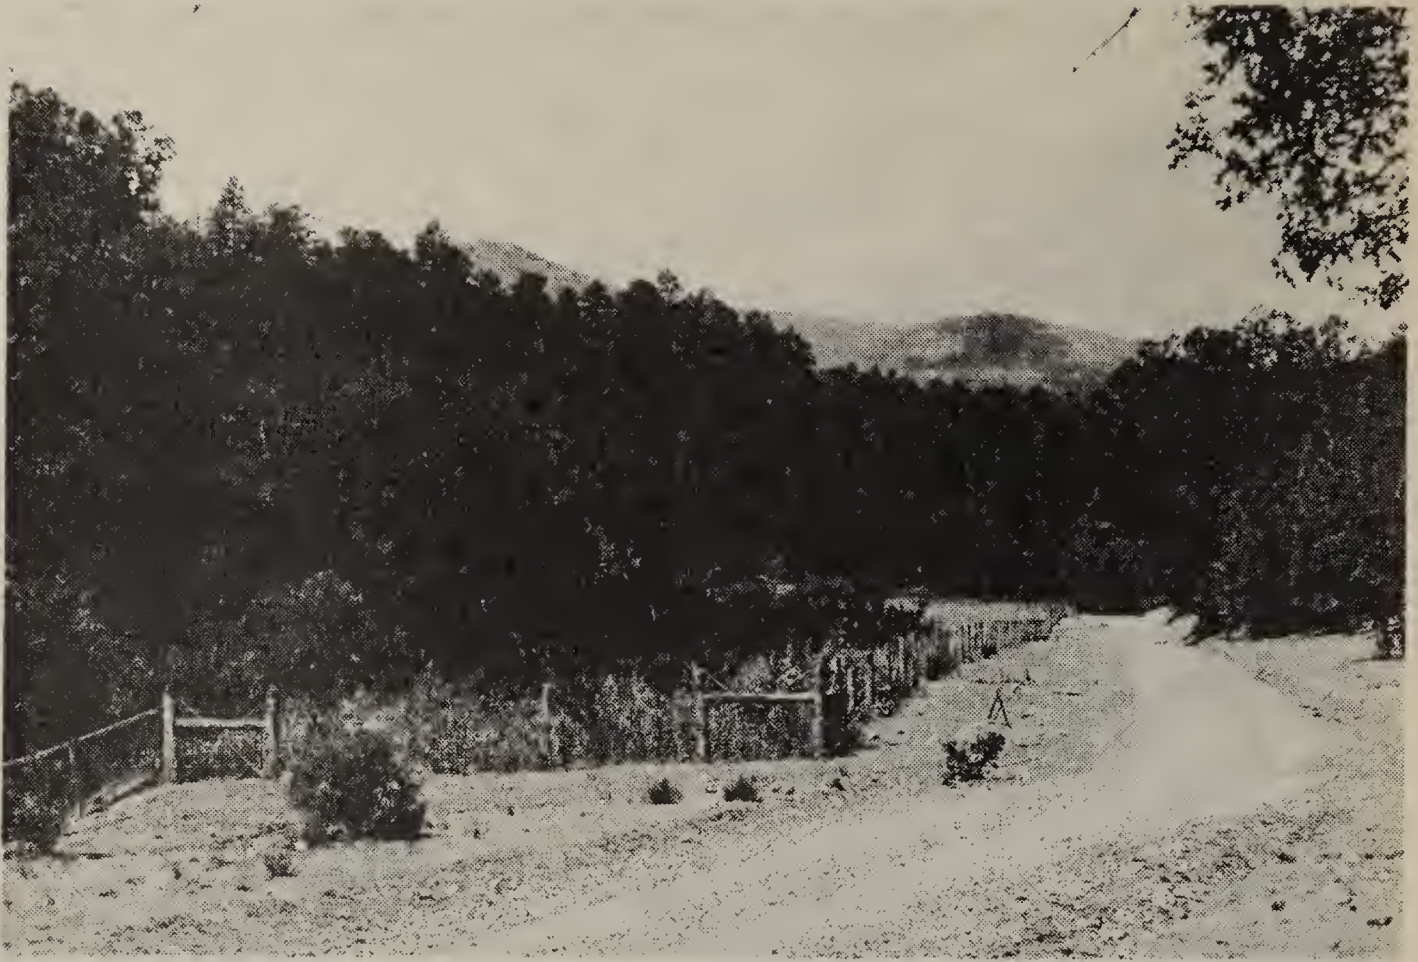
El primer paso para controlar la erosión por arroyada es eliminar el pastorage de cualquier clase de animales construyendo buenas áreas al rededor de las áreas zanjeadas. La fotografía muestra una cerca construída para evitar el pasturaje en el suelo aluvial, dando como resultado un magnifico crecimiento de hierba.

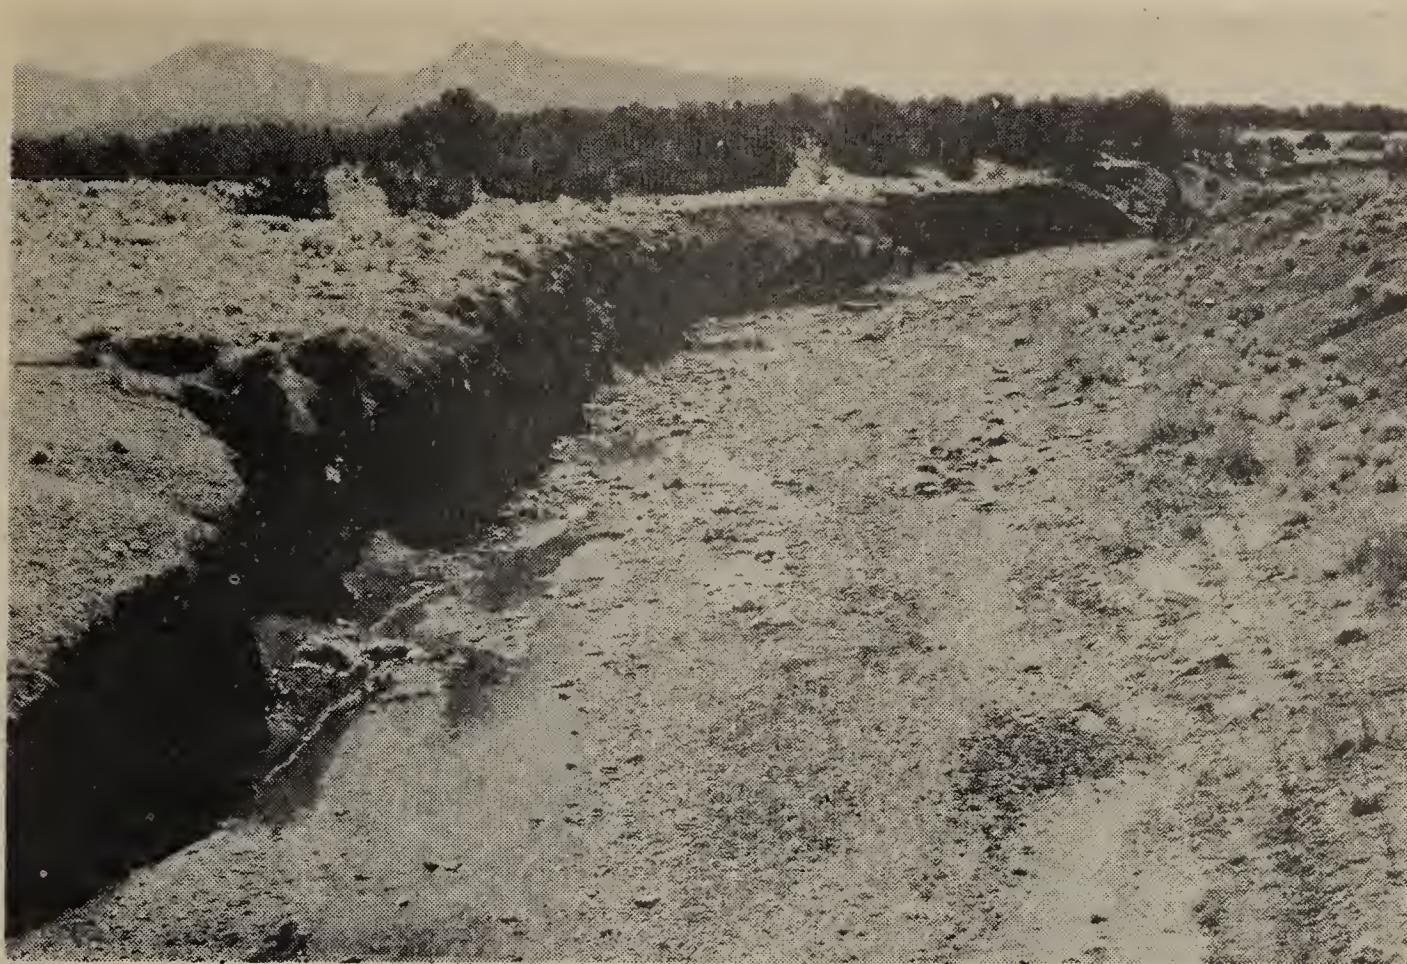
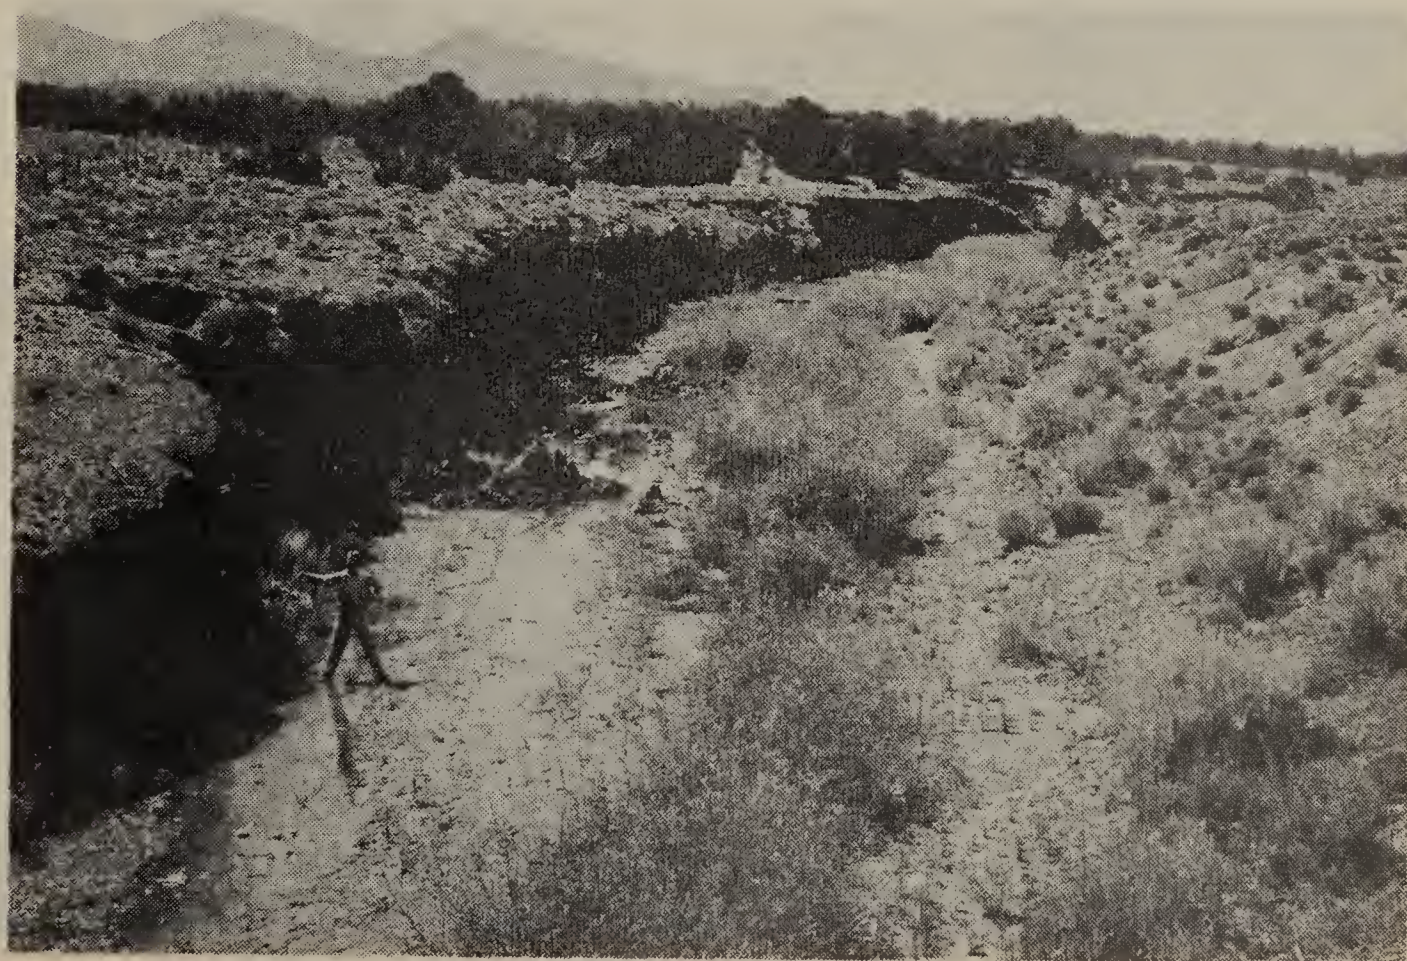
Despues de que la arroyada o corriente ha sido cercada se siembran arbusto trébol y pastos. La fotografía de arriba muestra una arroyada en Nuevo México, poco antes de cercada y plantada. La misma fotografía de abajo tomado un año despues muestra un buen desarrollo de arbustos y tréboles.

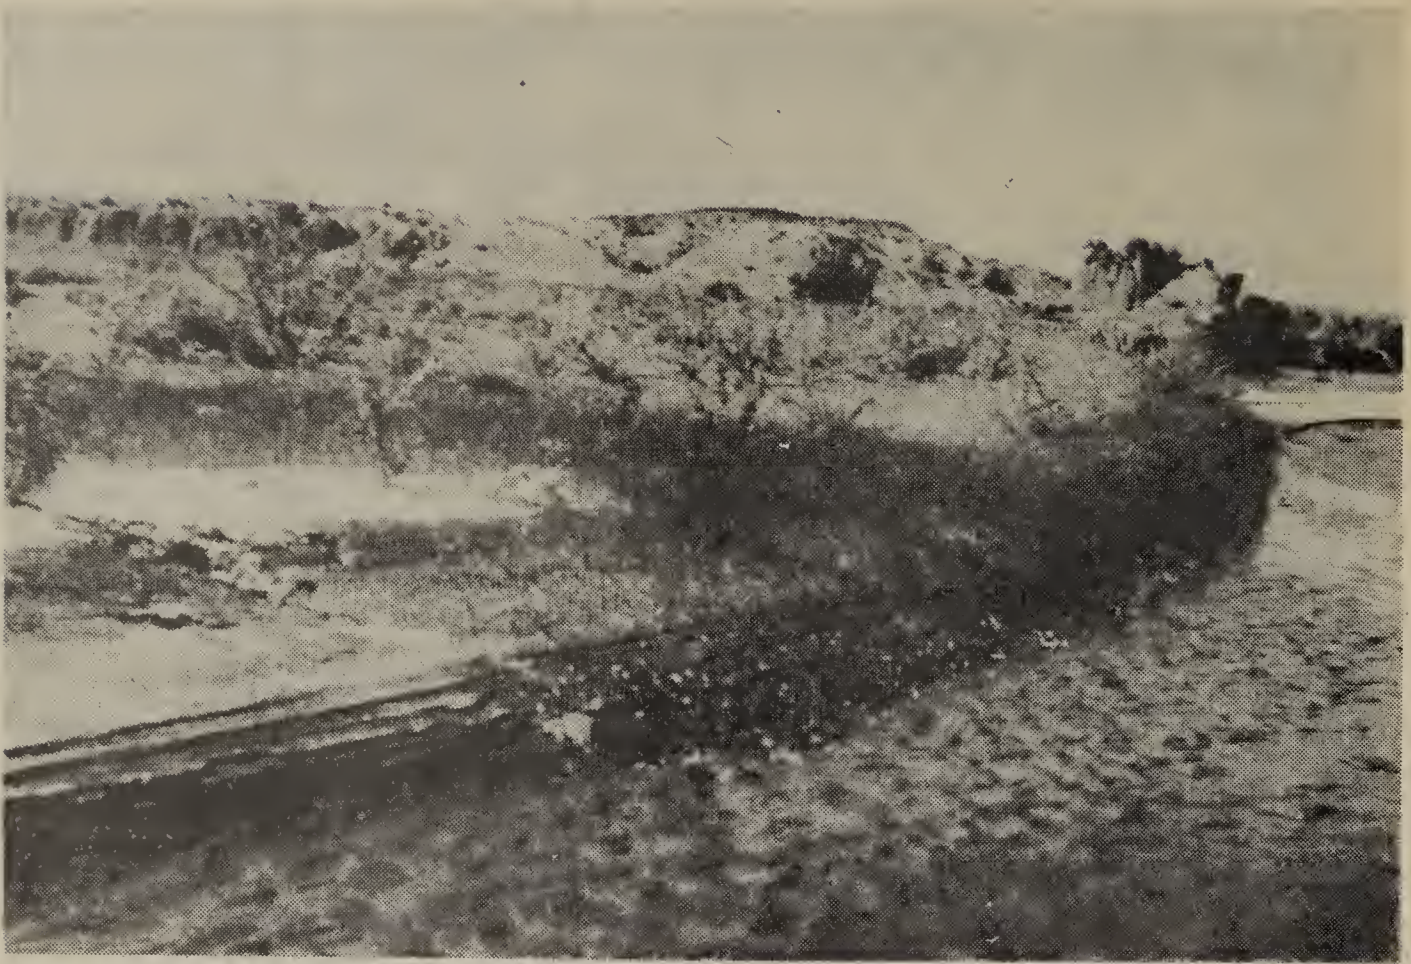
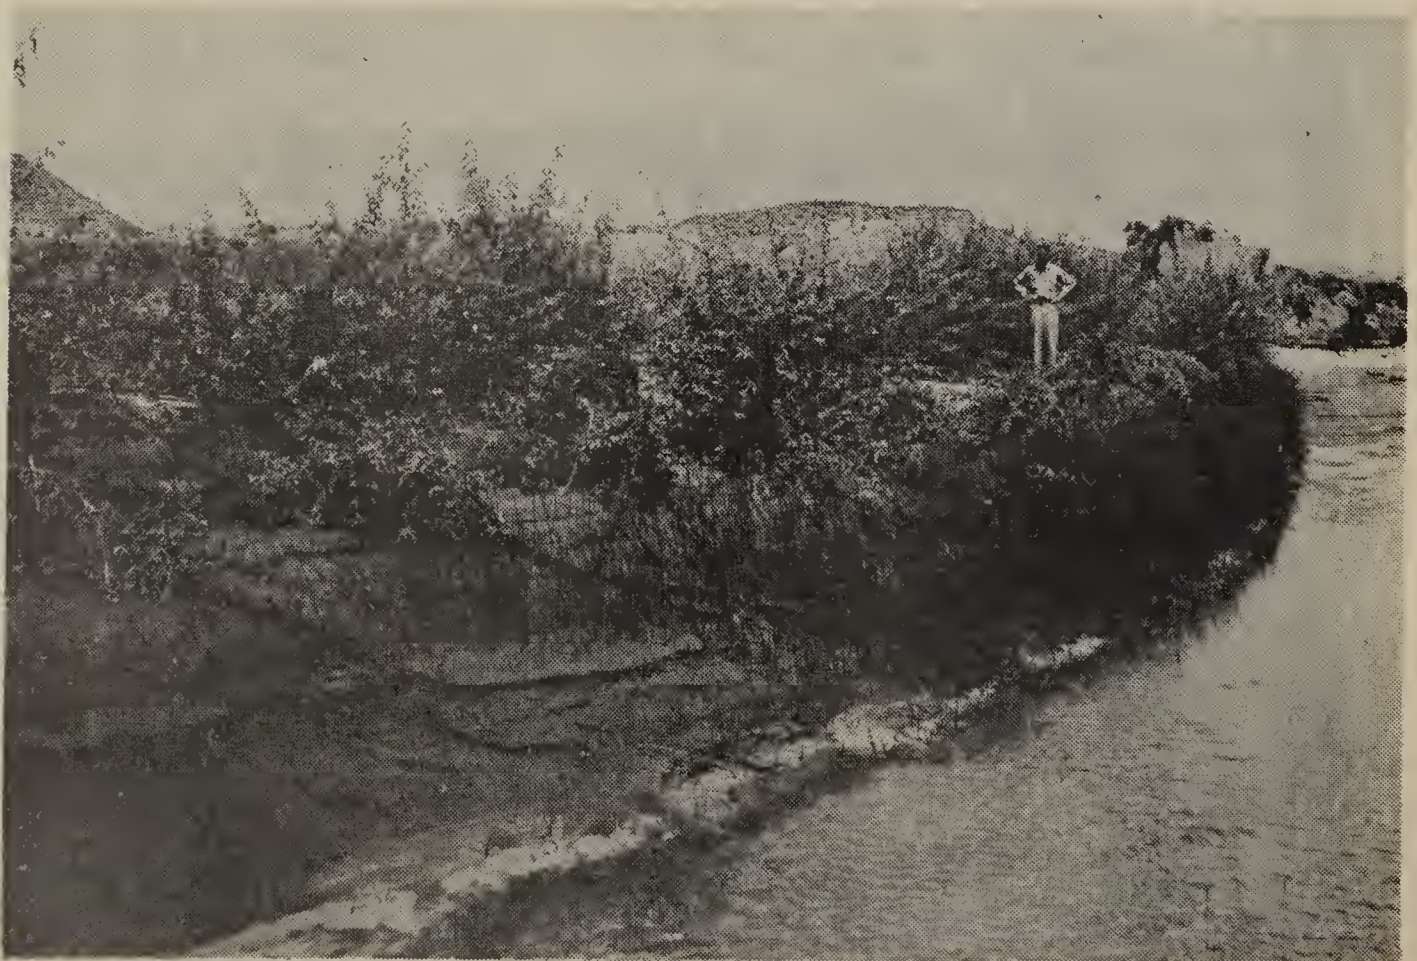
La Pagate Wash, Laguna Reservación, Nuevo México, unos pocos meses después de haber sembrado arbustos de olivos Rusos en las laderas para prevenir más desbarrancamientos. Abajo el mismo sitio un año después. Nótese el crecimiento de los árboles y la cantidad de limo depositado.

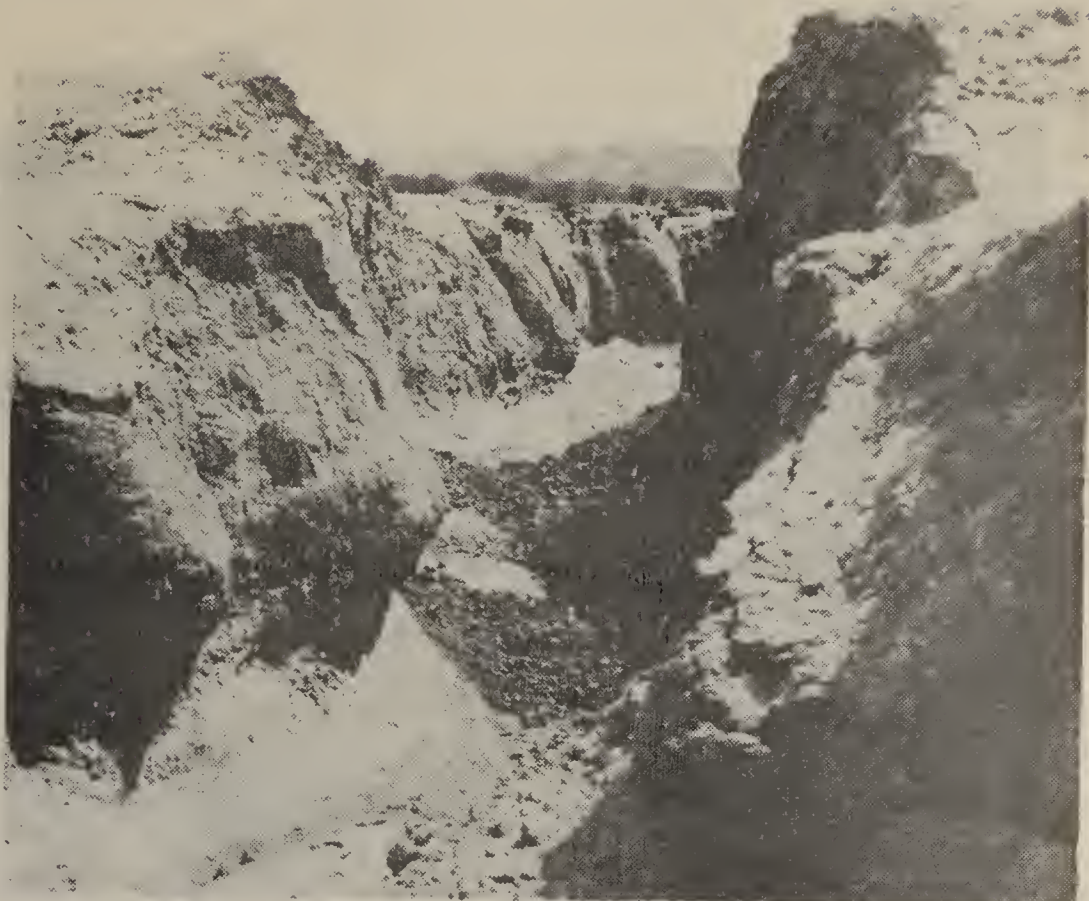
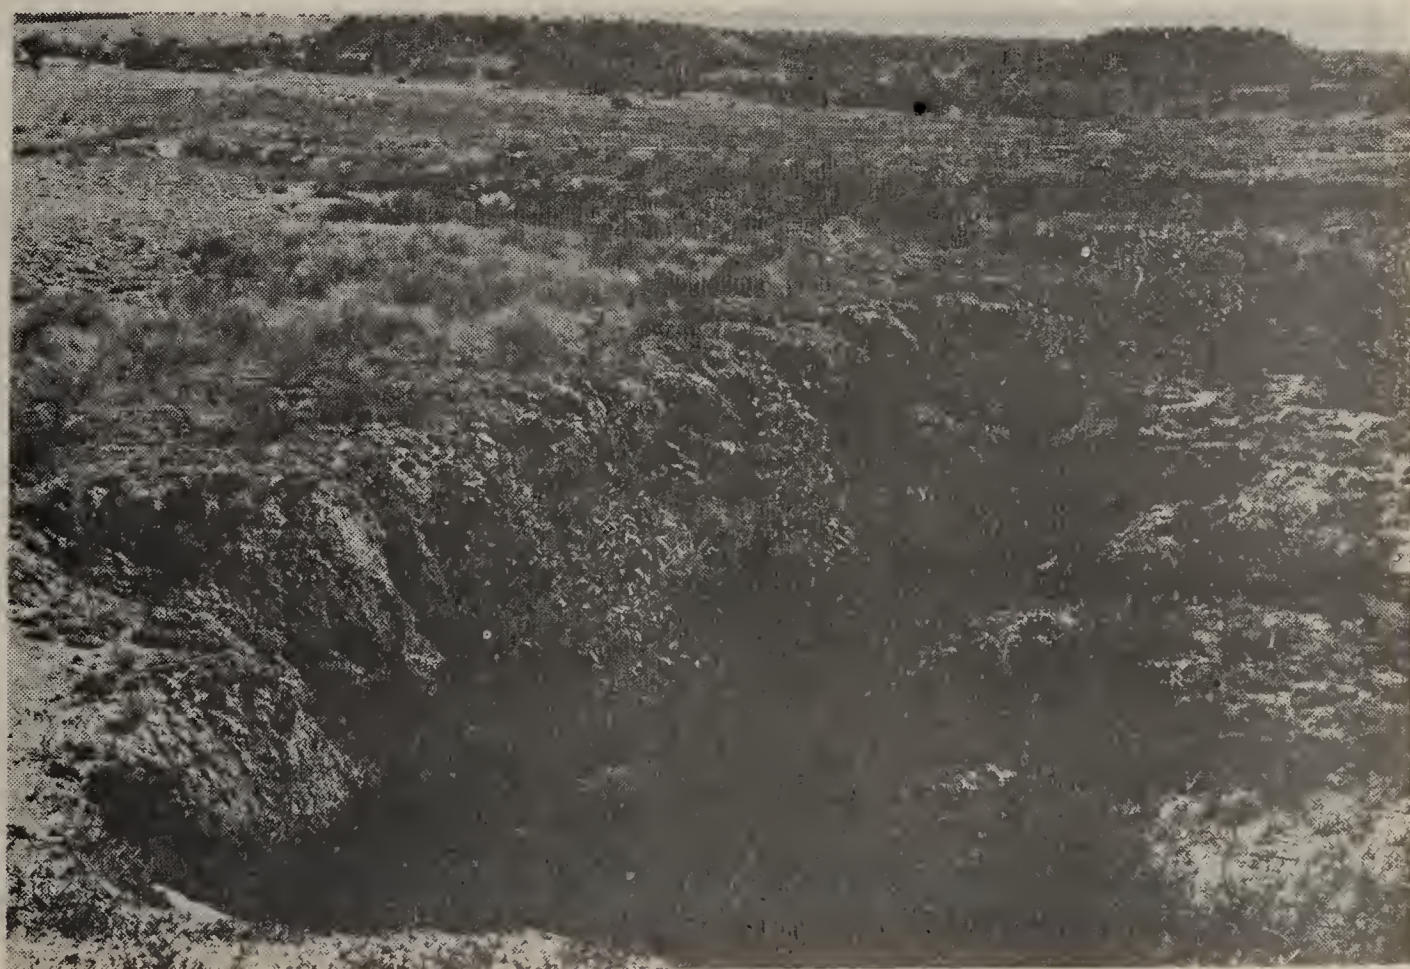
La fotografía de la derecha tomada en julio de 1936, muestra una arroyada muy grande, despues que una fuerte lluvia destruyó un dique de diversión

La fotografía inferior tomada de la cima del dique muestra la misma arroyada donde sauces y otra vegetación están componiendo la arroyada.

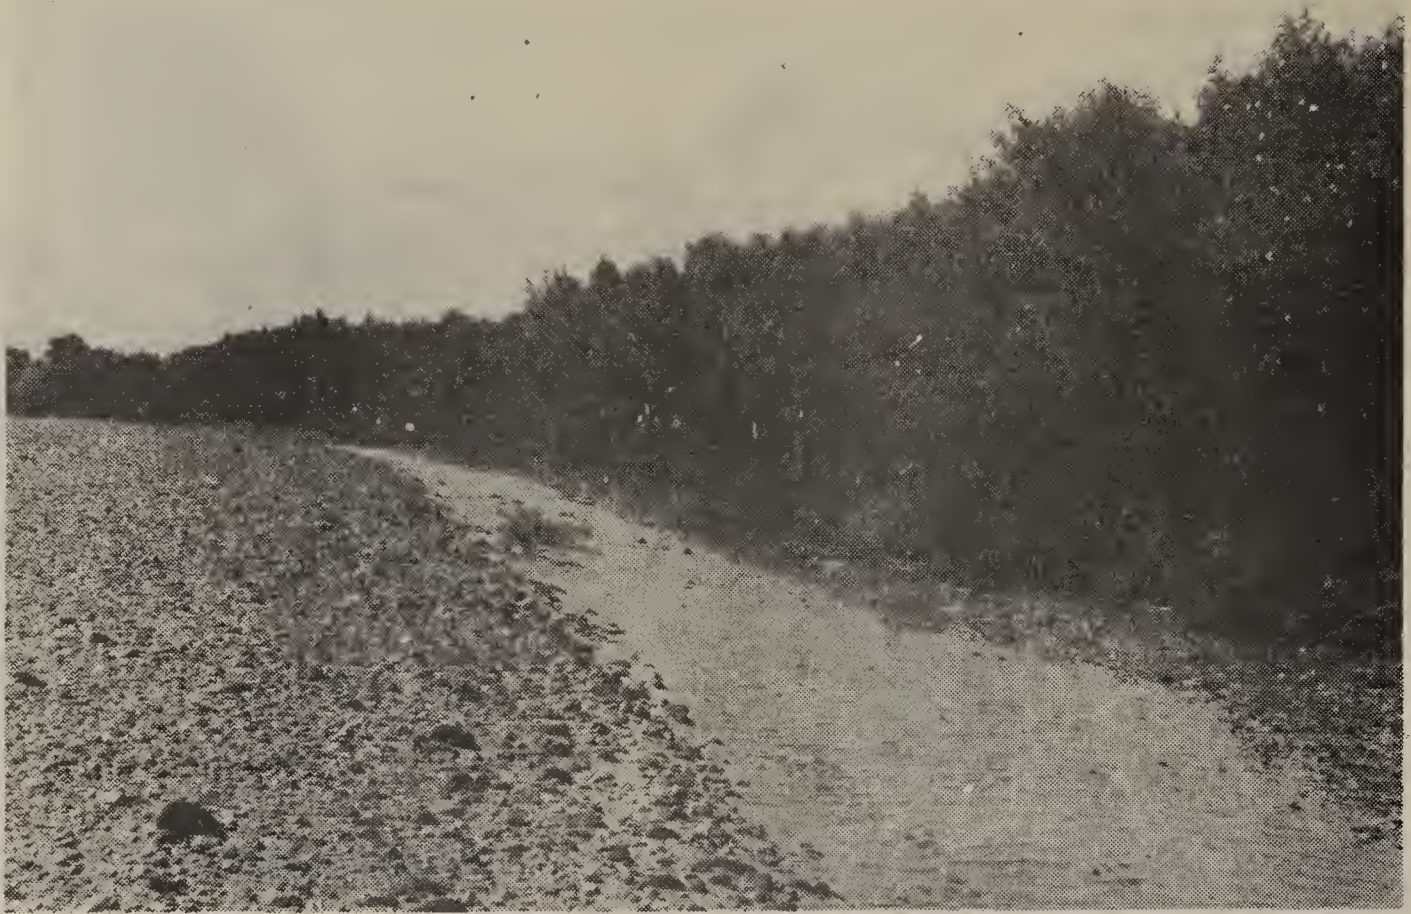
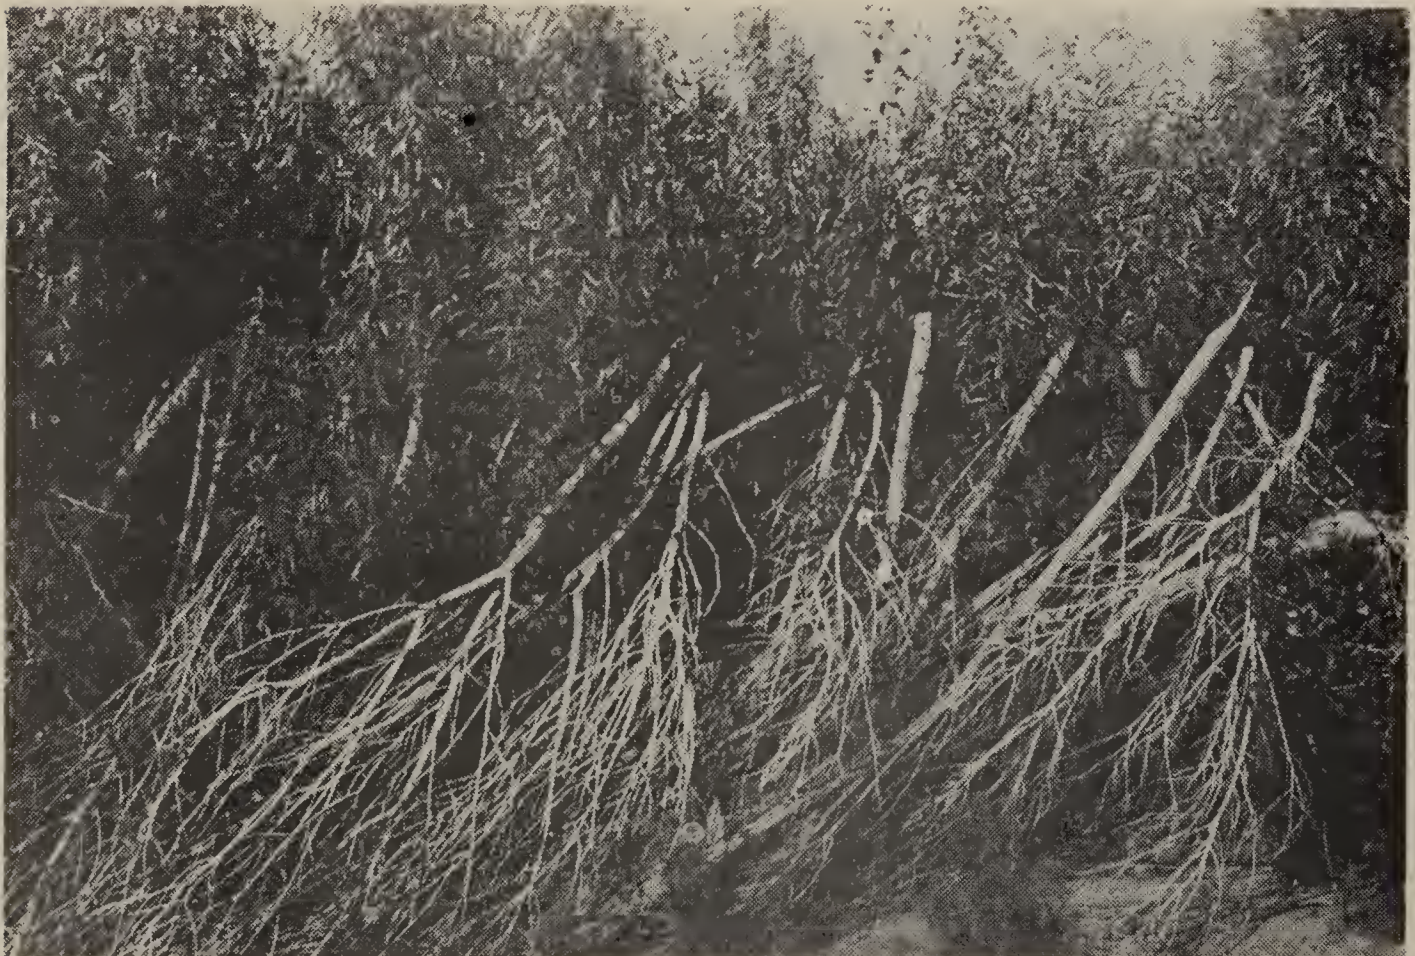
Estas dos fotografías muestran como los barrancos de arroyos son protegidos plantando sauces y otros arbustos. La siembra se hace tras los arbustos atados con cables a lo largo de las riberas.
